**安徽宇鹰新材料科技有限公司**  
**水性涂料，表面处理及清洗剂生产项目**  
**安全设施竣工验收评价报告**

**(会后稿)**

评价机构名称：安徽本质安全工程咨询有限公司

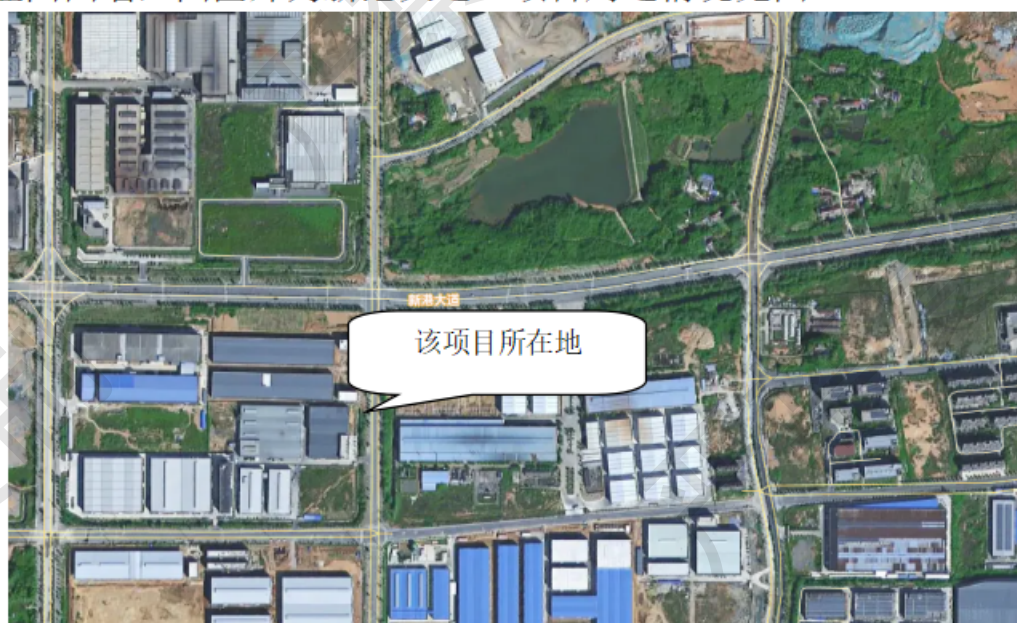
图 2.2-6 周边情况示意图

该项目位于安徽省宁国市经开区港口产业园新港大道与明心南路交叉口宝恒产业园内。该项目位于宝恒产业园内西侧 38/39#厂房中的 39#厂房，38#厂房为（安徽泓博新材料科技有限公司），西侧为宝恒产业园围墙，园区外为支一路；东侧为宝恒产业园 35/37#厂房（安徽佰科新材料科技有限公司）；南侧为宝恒产业园 30-31#厂房（安徽瑞海新材料有限公司）；北侧为宝恒产业园围墙，园区外为新港大道。项目周边情况见图 2.2-6。

该项目位于宝恒产业园内西侧 38/39#厂房中的 39#厂房，38#厂房为（安徽泓博新材料科技有限公司），西侧为宝恒产业园围墙，园区外为支一路；东侧为宝恒产业园 35/37#厂房（安徽佰科新材料科技有限公司）；南侧为宝恒产业园 30-31#厂房（安徽瑞海新材料有限公司）；北侧为宝恒产业园围墙，园区外为新港大道。周边 500 米范围内无重要公共建筑物和其他重要场所，无不利于项目建设的地质条件。项目建筑物与厂外设施的防火间距依据《建筑设计防火规范（2018 年版）》（GB50016-2014）等相关规定对建设项目所在外部防火间距进行检查。
